Pilz- und Schimmelschäden in Wohnungen

Dr. Axel Althaus

Ursachen, Gefahren und Sanierung

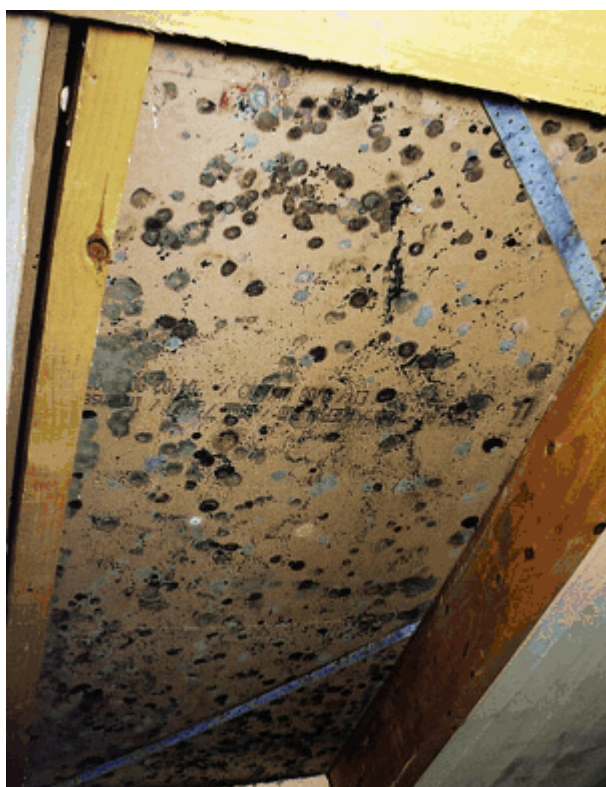
Bild 3:
Stark befallene
Holzfaserplatte hinter
einer Wärmedämmung
ohne Dampfsperre.

Als Unterdachkonstruktion für die nicht beheizten Spitzböden waren in allen Fällen diffusionsoffene Holzfaserverplatten eingesetzt worden. Die in solchen Fällen absolut erforderliche Belüftung der Spitzböden fehlte jedoch. Sie war bei einer nachträglichen Änderung der Bauplanung übersehen worden. Zusätzlich waren die Dampfsperren zwischen dem Dachgeschoss und dem Spitzboden mangelhaft ausgeführt, was sich besonders negativ auswirkte, da die Badezimmer im Dachgeschoss liegen. Feuchte, warme Luft musste sich in den Spitzböden ansammeln und an der Unterdachkonstruktion zur Tauwasserbildung führen. Die diffusionsoffenen Holzfaserverplatten lassen bestimmungsgemäß zwar Wasserdampf passieren, nicht aber das kondensierte Tauwasser. Mit steigender Außentemperatur im Frühjahr kam es daraufhin zum Aufblühen des Schimmelbefalls.

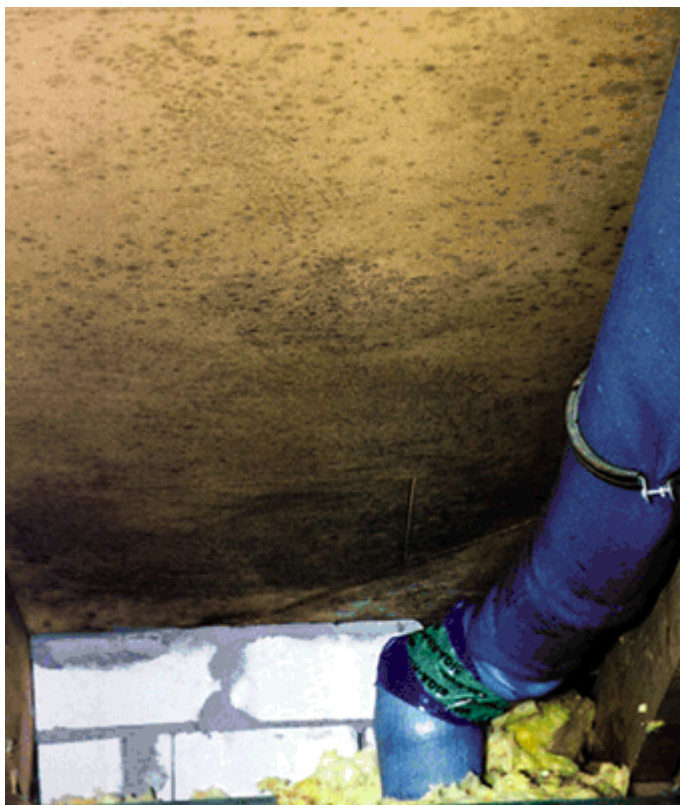
Bild 4:
Oberhalb einer mangelhaften
Dampfsperre ist es zur
Tauwasserbildung
an der Unterdachkonstruktion
gekommen. Zustand nach
dem mechanischen Entfernen
des Schimmelpilzbefalls.

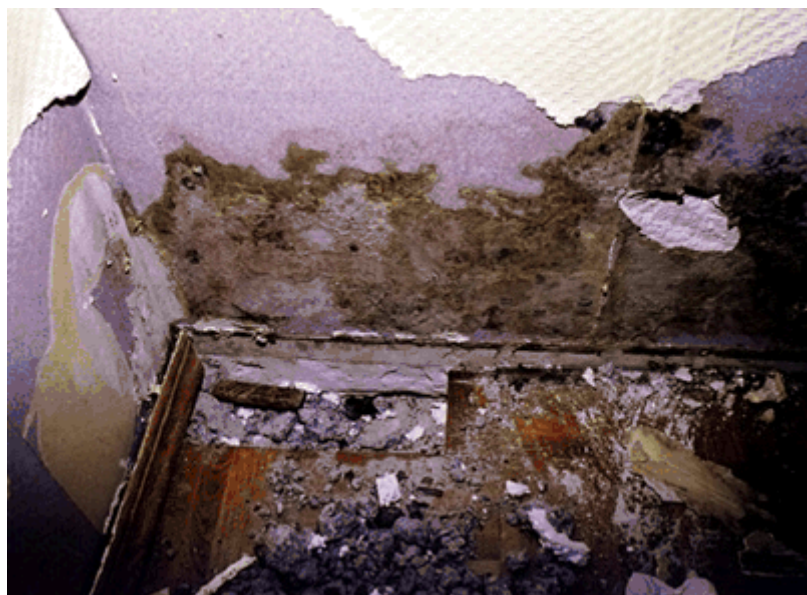
Bild 5:
Schimmelpilzbefall nach einem Leitungswasserschaden.

Zuvor hatte es mehrfach kleinere Leitungswasserschäden gegeben, die problemlos beseitigt worden waren. Die als gering eingeschätzten Wassermengen waren jeweils vom Boden aufgenommen worden, auf zusätzliche Trocknungsmaßnahmen wurde jedoch verzichtet. Die Durchfeuchtungen an den Decken im Untergeschoss waren durch gutes Belüften verschwunden und hatten lediglich leichte Ränder hinterlassen, so dass mit Folgeschäden nicht gerechnet wurde.

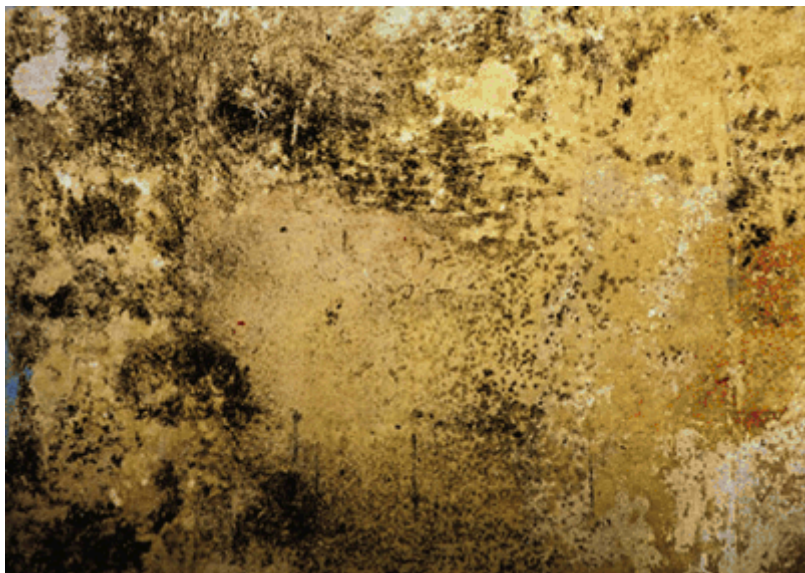
Bild 6:
Großflächiger Befall nach
Lösch- und
Regenwassereinbruch.
